Tarragona Mercancias

ADMINISTRADOR DE
INFRAESTRUCTURAS
FERROVIARIAS

El objetivo del mismo es mostrar la situación actual de la terminal de Tarragona-Clasificación, sus instalaciones, denunciar sus deficiencias y proponer medidas de mejora en sus infraestructuras para incrementar la seguridad y la explotación de la propia estación. Posiblemente podría ser mucho más extenso y detallado, pero en esta ocasión nos hemos centrado en el estado de las vías y del enclavamiento de seguridad de la estación. Así mismo, se enumeran algunos accidentes ocurridos como consecuencia únicamente de las deficiencias en la infraestructura.

Tarragona, 16 de Junio de 2016

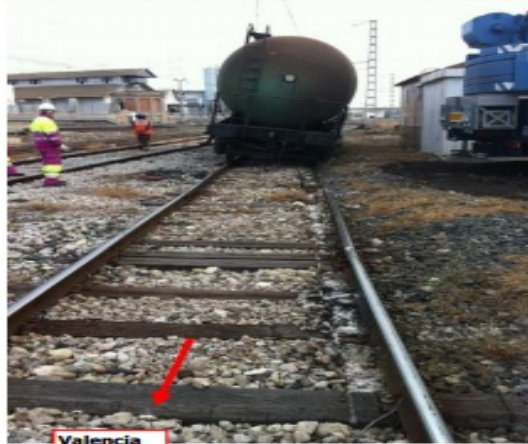
Conclusión: El accidente se produjo por el fallo de la infraestructura, concretamente la vía se abrió al paso el tren, por encontrarse en estado deficiente sus sujeciones y traviesas.

También se realizó, en la zona anterior y posterior de la vía afectada por el descarrilamiento, una inspección visual *in situ*. En ésta se constató el mal estado de los carriles, las traviesas, las sujeciones y las bridas. Los carriles son de 45 kg/m, las traviesas de madera con sujeción rígida. Existen fisuras en carril y traviesas, y sujeciones que no dan su par de apriete. Los aparatos de vía son de 45 kg/m y parte de ellos con fuertes desgastes. El balasto está contaminado y su estado de degradación dificulta los trabajos de mantenimiento.

Valencia
Zona del descarrilamiento (Fuente: Transfesa Rail)

Destinatario	Implementador final	Número	Recomendación
Agencia Estatal de Seguridad Ferroviaria (AESF)	Adif	61/14-1	Impulsar la realización de un mantenimiento, tanto preventivo como correctivo, con el objeto de conservar la vía EV de Tarragona Clasificación en condiciones que permitan circular con seguridad.

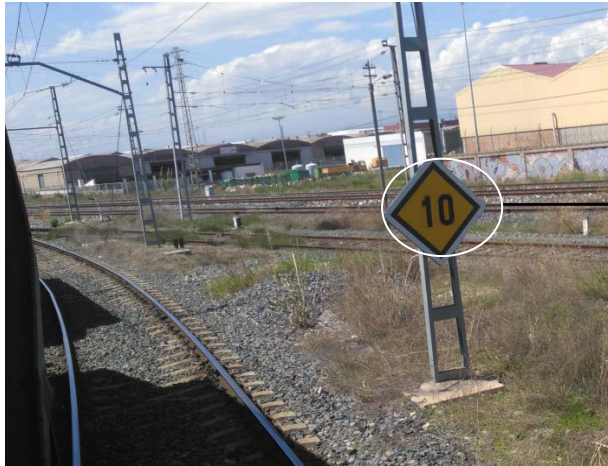
- En la entrada a la estación de Tarragona Clasificación, vía de Valencia lado Tarragona, tramo comprendido prácticamente desde la señal ETR (señal entrada vía Valencia) hasta la señal baja M-25C, limitación a 10 Km/h.

Limitación a 10 km/h

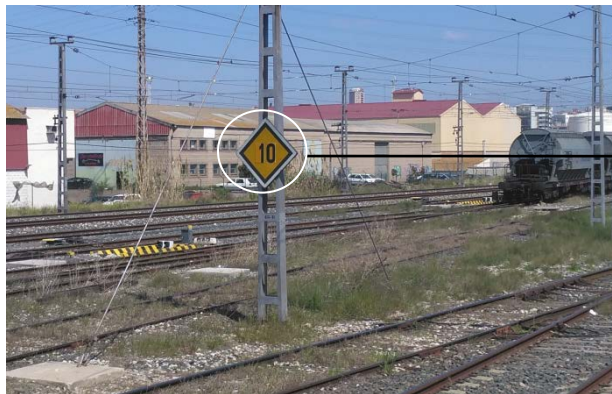
- Entrada a la estación de Tarragona Clasificación, vía de Madrid lado Tarragona, desde señal de salida estación hasta altura antigua cabina 2, limitación a 10 km/h.

Limitación a 10 km/h

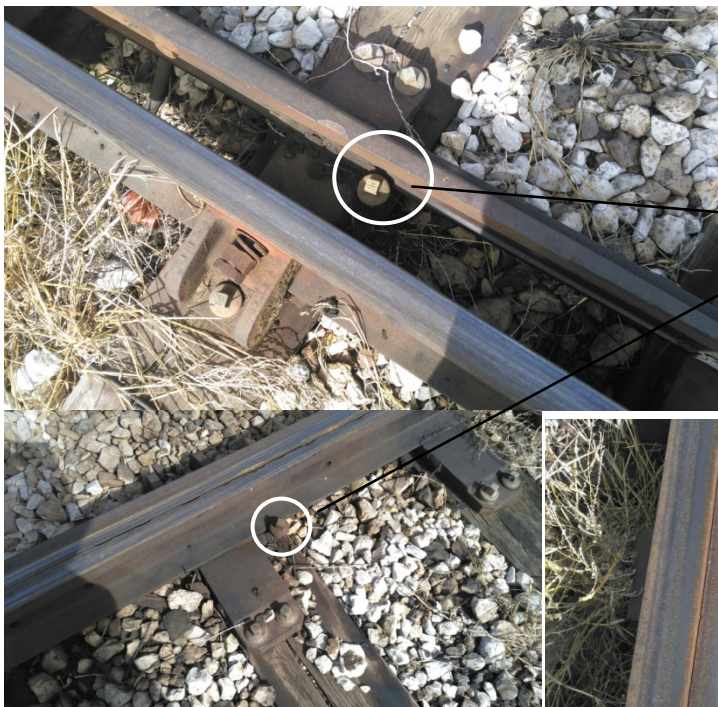
- Diagonal que enlaza vías de entrada lado Tarragona, entre las vías de Tarragona y Madrid, limitación a 10 km/h
- Haz de vías de clasificación llamado lomo, única vía útil la 32. Todas las demás vías inútiles con sus respectivos cambios embridados cambios 15, 21 y 25.

Tirafondos y brida inmovilizando el cambio de vía, por razones de seguridad

- De carácter urgente hay que reparar las agujas Nº 15, Nº 21 y Nº 25, que llevan tiempo embridadas fuera de servicio restando operatividad y dificultando la realización de las maniobras
- Reparar el vallado perimetral del total de las instalaciones, en la estación se estacionan trenes con materias peligrosas y existe la obligación de que esté el recinto cerrado y vigilado, para evitar el acceso a las instalaciones a personas ajenas a las mismas, de esta manera evitar riesgos innecesarios.

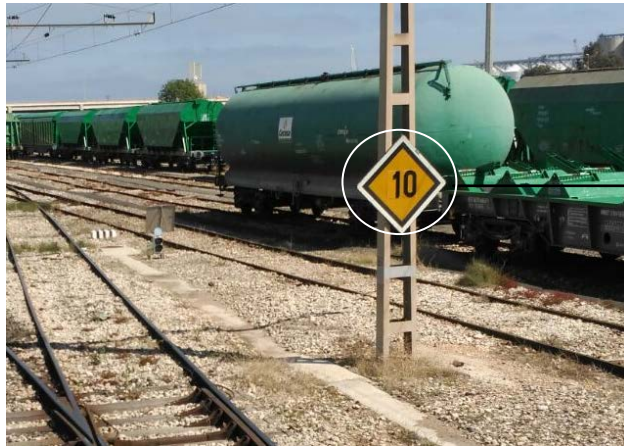
- Vía 18 limitación a 10 km/h, en toda su extensión.

Limitación a 10 km/h

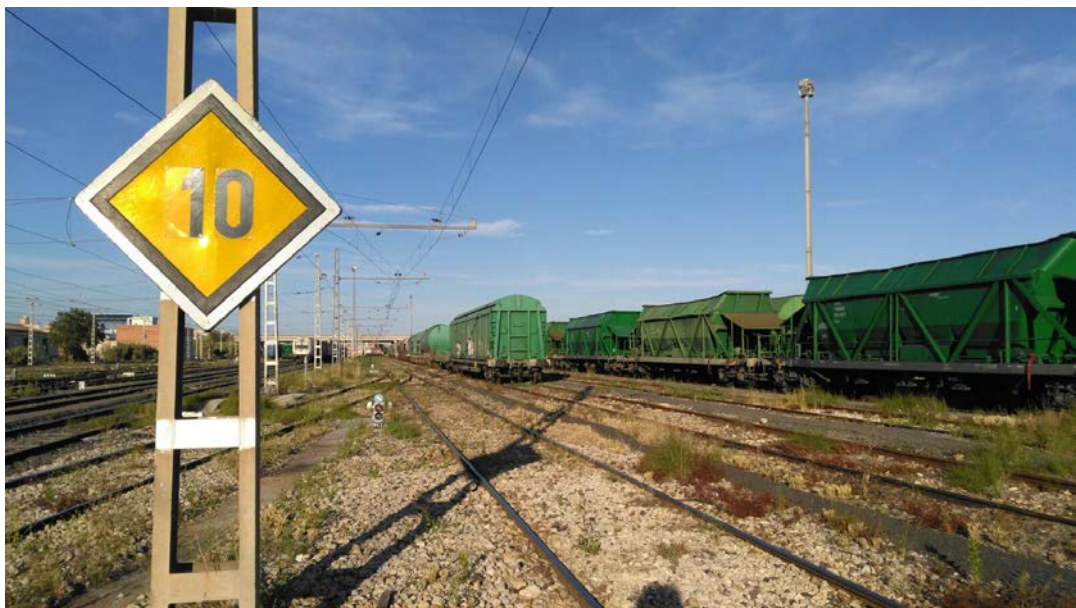
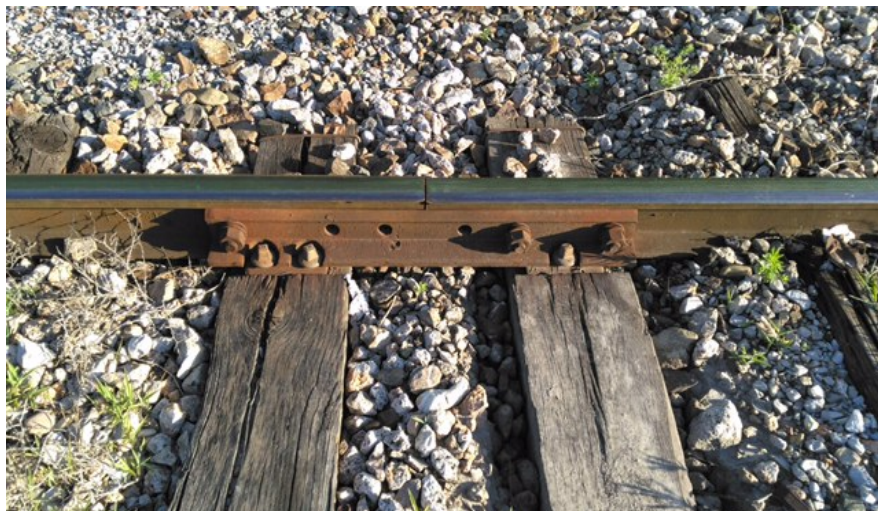
- Vía 18 (de formación) en la actualidad útil, después de corregir de manera provisional el estado de la vía. Vía con muchas deformaciones y que de manera repetida esta fuera de servicio. Lugar donde habitualmente están siempre estacionadas las **materias peligrosas**, Cisternas de Butano para su envío al Apartadero de Repsol-Butano.

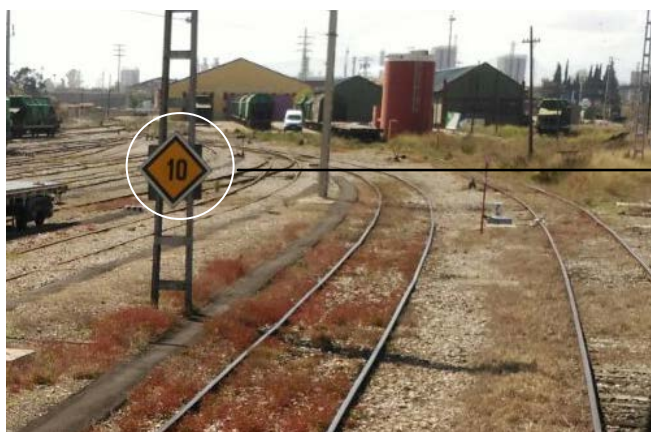
- Recta del haz de vías del llamado lado formación, todo el limitado a 10 km/h.

Limitación a 10 km/h

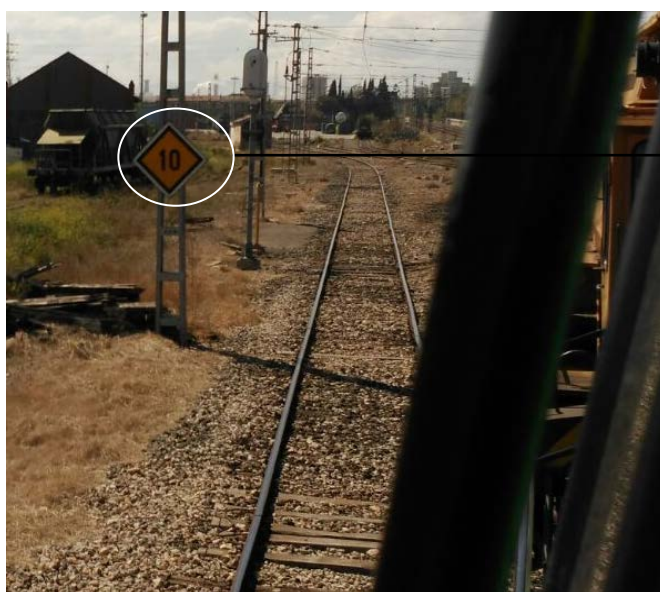
- Salida lado Reus vía Valencia, desde la EV hasta la señal 4-OB, todo limitado a 10 Km/h. trayecto habitual para ir a los apartaderos de Repsol-Butano y Materias peligrosas.

Limitación a 10 km/h

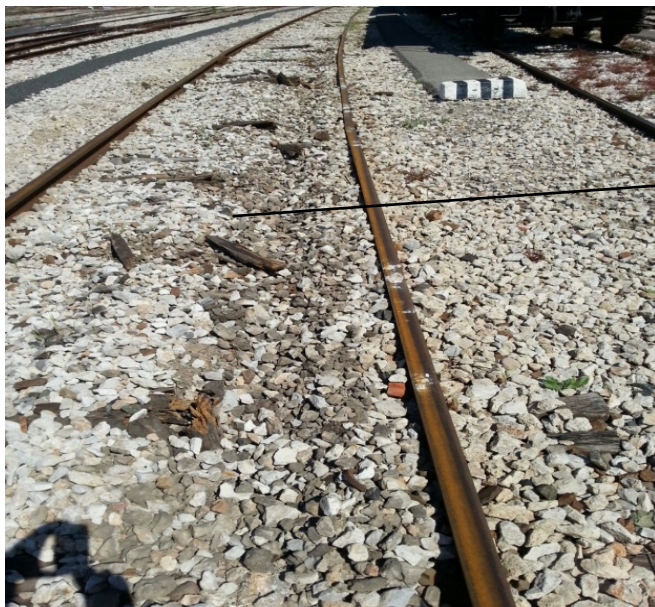
- Vía 22 lado formación de baja

Traviesas rotas
imposibilitando la entrada
a la vía

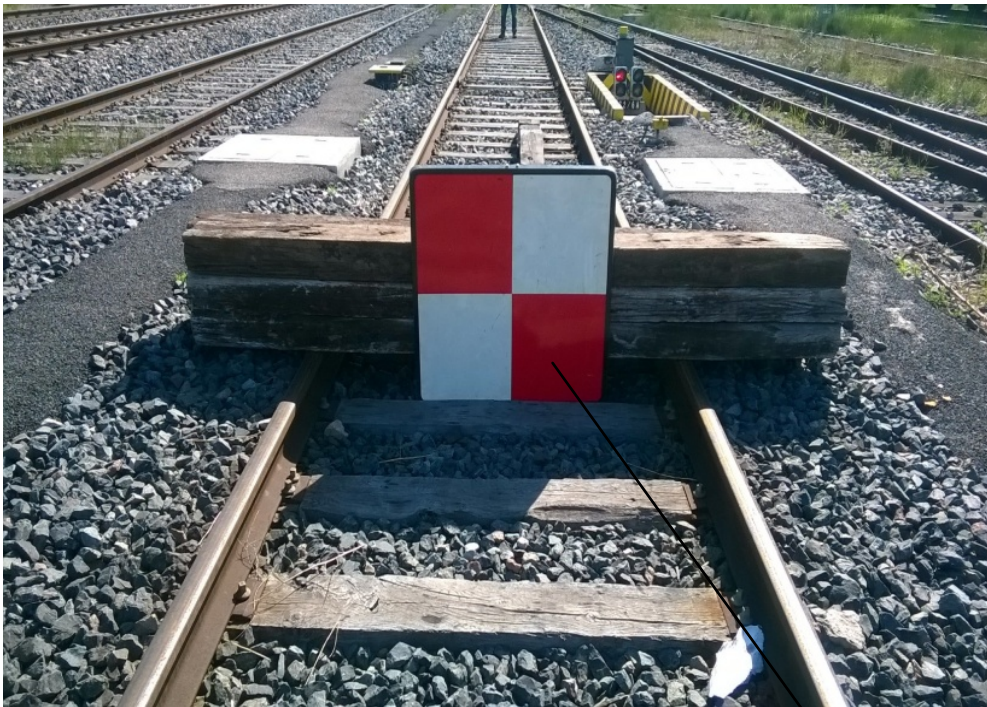
VIA 6A

- Acceso inútil a vía 6 lado Tarragona por falta Aguja 47 C, debido a un descarrilo en 11/04/2016 y sin previsión de reparación desde entonces. Esta es una de las pocas vías que se efectuó una renovación hace unos pocos años, ahora fuera de servicio debido al descarrilo.

Por mal estado del desvío 47C se ha procedido a su levante impidiendo acceso a la vía 6A por el lado Barcelona.

Señal que impide a partir de este punto la circulación de trenes

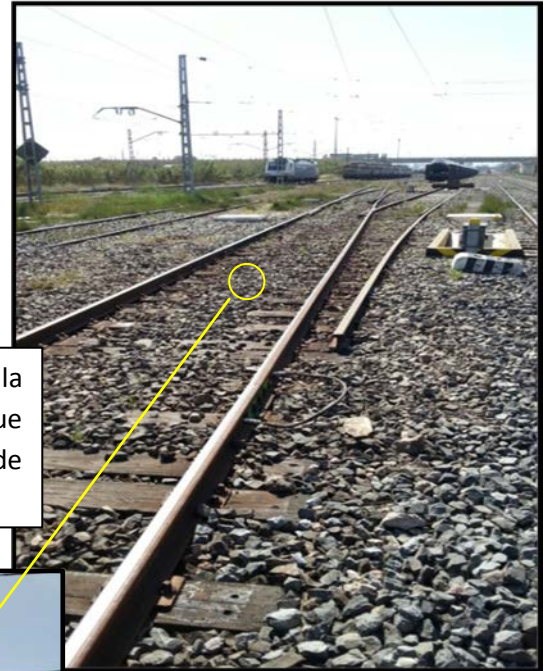
En la fotografía se aprecia la inexistencia del carril, que impide realizar el cambio de vía.

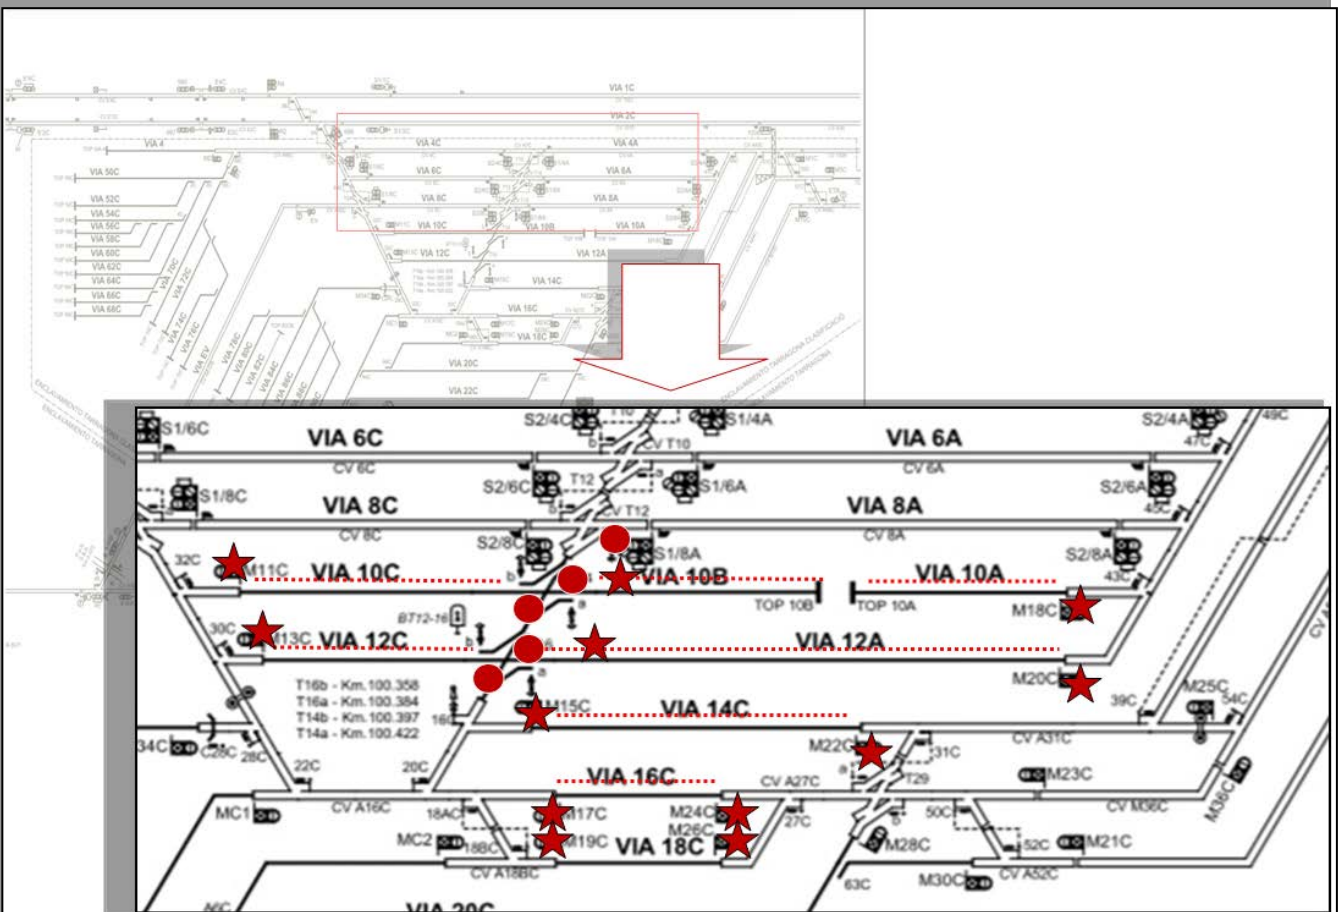
Con esta actuación inicial conseguimos aumentar la operatividad y seguridad en las vías próximas a las vías generales 1 y 2, y se consigue automatizar un total de 8 vías de gran uso en la actualidad para la formación de trenes y realización de las pruebas de freno y inspección visual de trenes, operaciones previas a la expedición de los trenes desde la estación de Tarragona Clasificación a los distintos destinos de la red. Todas estas acciones necesitarían la renovación de las vías, carriles, traviesas y el asiento de los mismos en la plataforma en las vías afectadas correspondientes.

- 1. Dotar de Circuitos de Vía en la instalación en las siguientes vías:
Vía 10A, Vía 10B, Vía 10C, Vía 12A, Vía 12C, Vía 14C, Vía 16C, Vía 18C
- 2. Instalar motores eléctricos en las agujas y travesías siguientes:
T12a, T14a, T14b, T16a, T16b
- ★ 3. Dotar de señales de cuatro colores a las siguientes vías:
10A, 10B, 10C, 12A, 12C, 14C, 16C y 18C

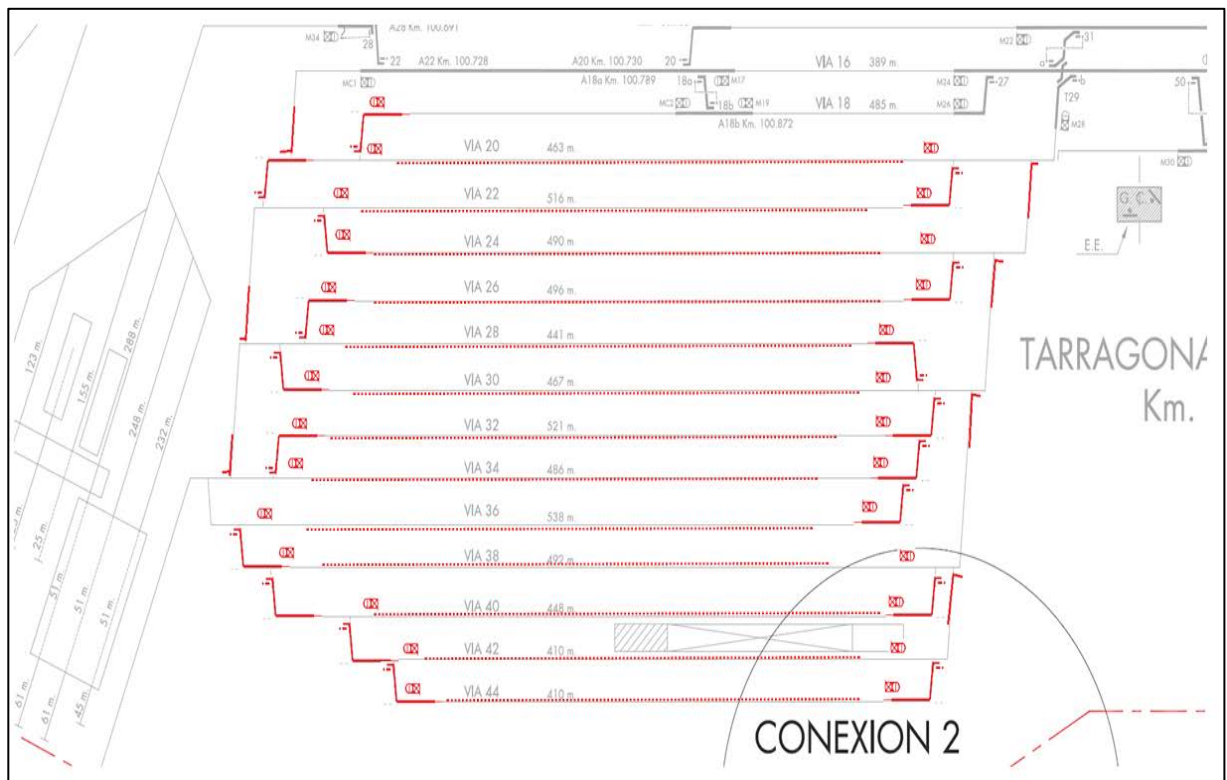
Con esta segunda actuación conseguimos aumentar la operatividad y seguridad en prácticamente todas las vías de la estación de clasificación, y se consigue automatizar un total de 13 vías, facilitando las maniobras de forma más segura el acceso de vagones al taller.

- 1. Dotar de Circuitos de Vía en la instalación en los siguientes puntos:
Vías de la 20 a la 44, trece vías en total y su vía de formación.
-

2. Instalar motores eléctricos en las agujas marcadas con este icono.
-

3. Dotar de señales de maniobras a las siguientes vías:
Vías de la 20 a la 44, trece vías
