Tarragona Mercancias

ADMINISTRADOR DE
INFRAESTRUCTURAS
FERROVIARIAS

El objetivo del mismo es mostrar la situación actual de la terminal de Tarragona-Clasificación, sus instalaciones, denunciar sus deficiencias y proponer medidas de mejora en sus infraestructuras para incrementar la seguridad y la explotación de la propia estación. Posiblemente podría ser mucho más extenso y detallado, pero en esta ocasión nos hemos centrado en el estado de las vías y del enclavamiento de seguridad de la estación. Así mismo, se enumeran algunos accidentes ocurridos como consecuencia únicamente de las deficiencias en la infraestructura.

Tarragona, 16 de Junio de 2016

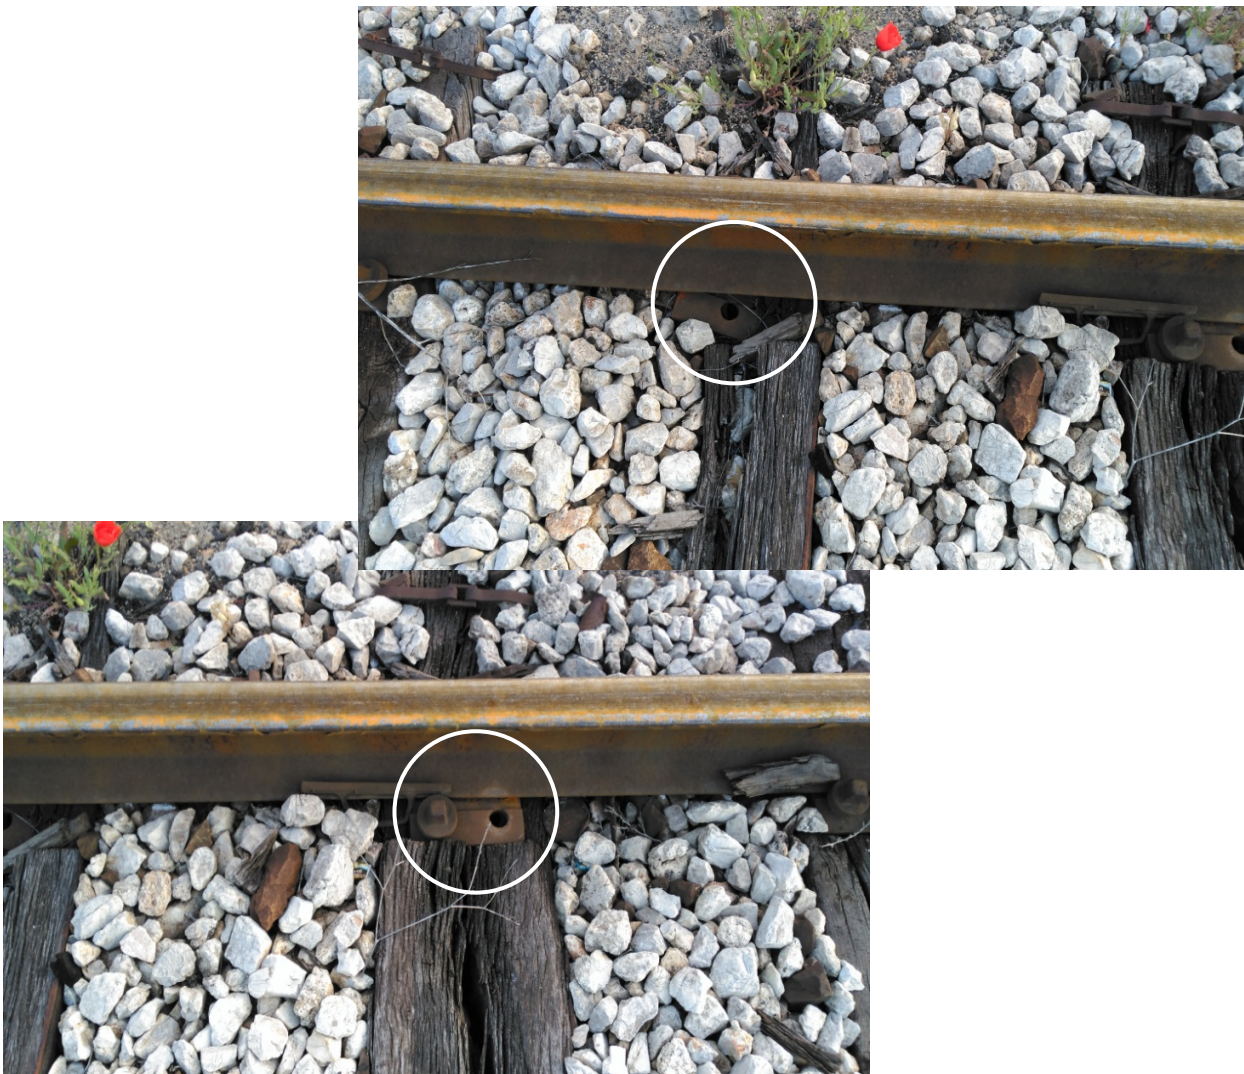
2. Las limitaciones de velocidad (marcadas en color rojo) muestran los siguientes elementos: vías, tramos de vías, desvíos o cambio de agujas. En estos tramos la velocidad de los trenes y maniobras está limitada a 10 Km/h por diferentes deficiencias en las infraestructuras.
3. Las vías (señaladas en color azul) que aunque no tienen el acceso limitado en velocidad, tienen un notable estado de deterioro: falta de tirafondos, traviesas en mal estado, baches en la vía, falta de nivelación y bateo, depuración del balasto lo cual acaba produciendo rotura de carriles y descarrilos por apertura de la vía.

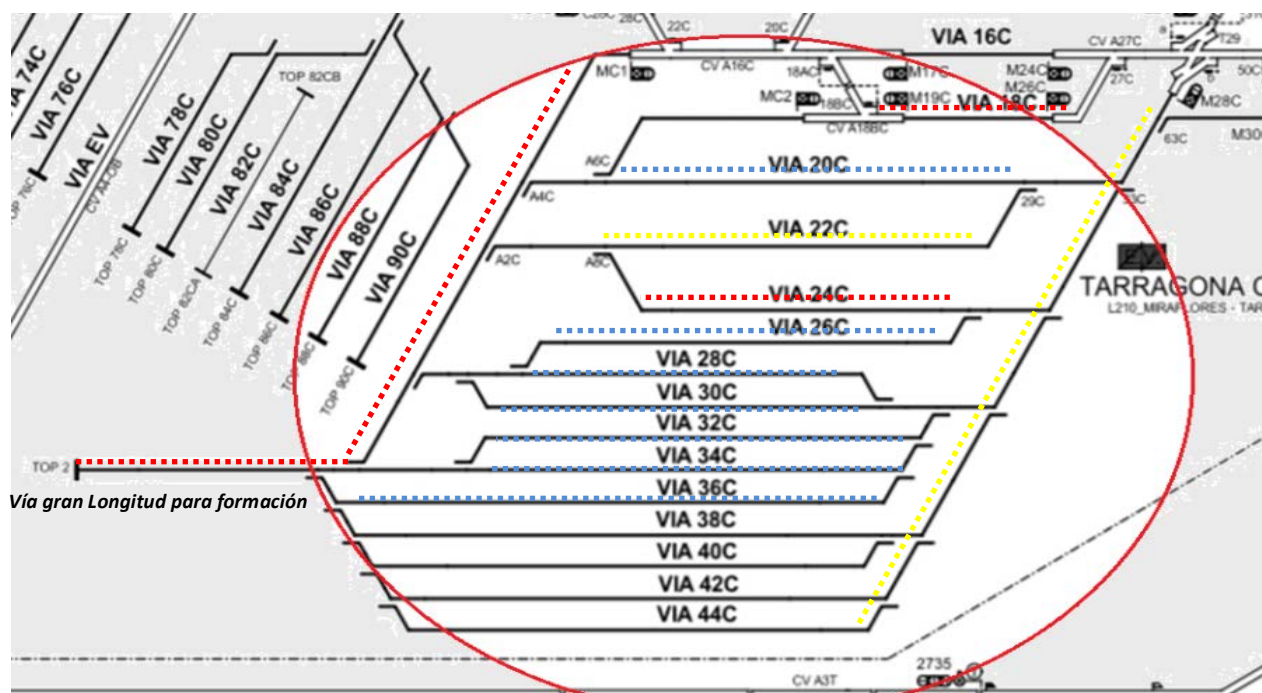
- Accesos fuera de servicio a maniobras y trenes:
- Relación limitaciones de velocidad 10 Km/h en consigna B:
- Vías deterioradas aunque sin limitaciones

- **Vía 22** no apta para circulación, debido al mal estado en que se encuentran.
- **Acceso a vía 6** (lado Tarragona) por falta del desvío 47 C, regulado por consigna ATO 22
- **Acceso a vía 18 de formación**, cambio embridado por mal estado de dichas vías.

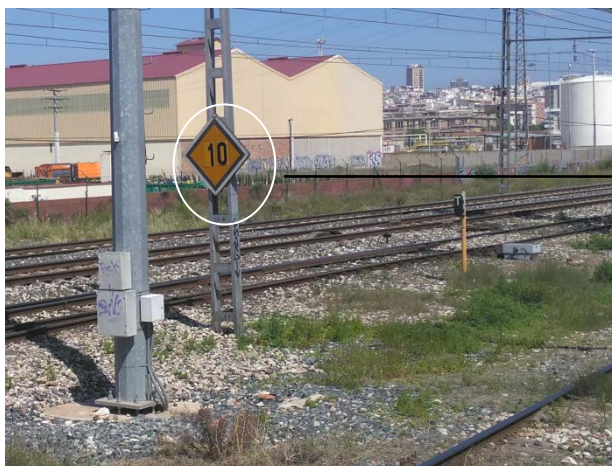
Limitación a 10 km/h

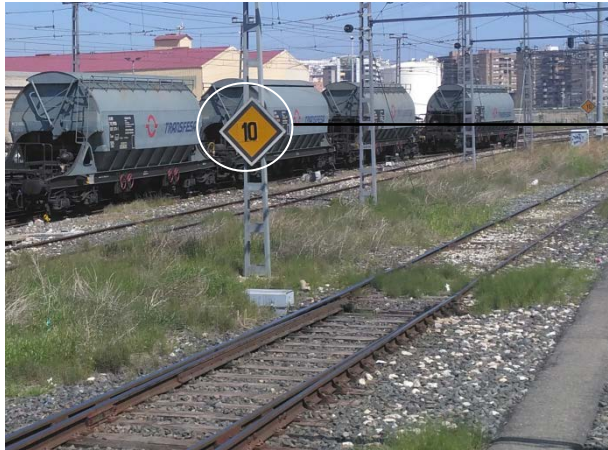
Limitación a 10 km/h

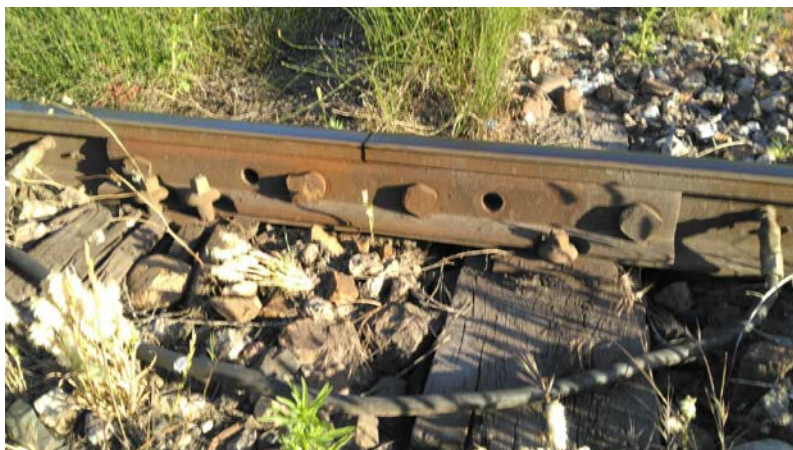
Traviesas rotas
imposibilitando la entrada
a la vía

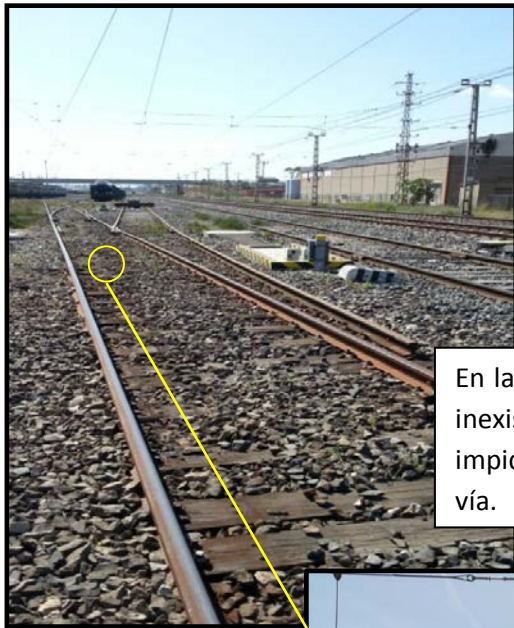
Detalle de la vía 6A

- Acceso inútil a vía 6 lado Tarragona por falta Aguja 47 C, debido a un descarrilo en 11/04/2016 y sin previsión de reparación desde entonces. Esta es una de las pocas vías que se efectuó una renovación hace unos pocos años, ahora fuera de servicio debido al descarrilo.

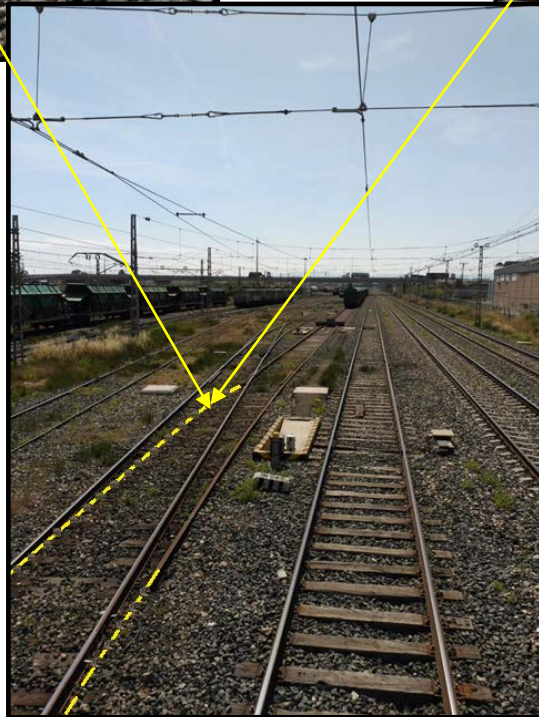
En la fotografía se aprecia la inexistencia del carril, que impide realizar el cambio de vía.

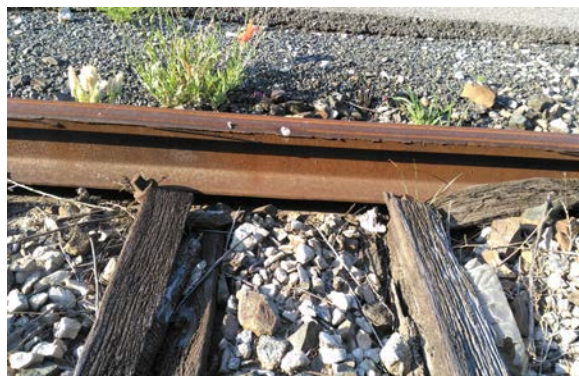
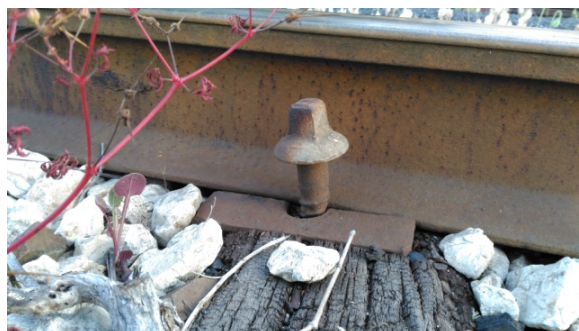
- Una de las razones del deterioro de la estación, es la falta de mantenimiento, que provoca que muchos de los aparatos de vía que conforman la estación estén deteriorados. Podemos encontrar tirafondos (tornillo que sujeta el carril a la traviesa de madera) sueltos, en muchos casos inexistentes, traviesas (elementos estructural de vital importancia de la vía que sirven para mantener unidos los carriles y a la vez a una distancia fija las vías) muy deterioradas, en muchos casos rotas, lo que provoca baches y hundimientos del conjunto de la vía, el balasto que equilibran estas infraestructuras están contaminadas con barro y carbón. El estado de todos elementos anteriormente nombrados es tan pésimo, que impide realizar labores de nivelado en las vías, pues la maquina bateadora encargada de realizar estos trabajos acabaría de destrozar la vía y todos sus elementos.

- De carácter urgente hay que reparar las agujas Nº 15, Nº 21 y Nº 25, que llevan tiempo embridadas fuera de servicio restando operatividad y dificultando la realización de las maniobras
- Reparar el vallado perimetral del total de las instalaciones, en la estación se estacionan trenes con materias peligrosas y existe la obligación de que esté el recinto cerrado y vigilado, para evitar el acceso a las instalaciones a personas ajenas a las mismas, de esta manera evitar riesgos innecesarios.
